## **Individuazione di criticità geologica particolarmente rilevante nei Comuni di Valdstico e Pedemonte in merito al progetto preliminare Autostrada Valdstico A31 Nord**

Dario Zampieri (Dipartimento di Geoscienze dell'Università di Padova)

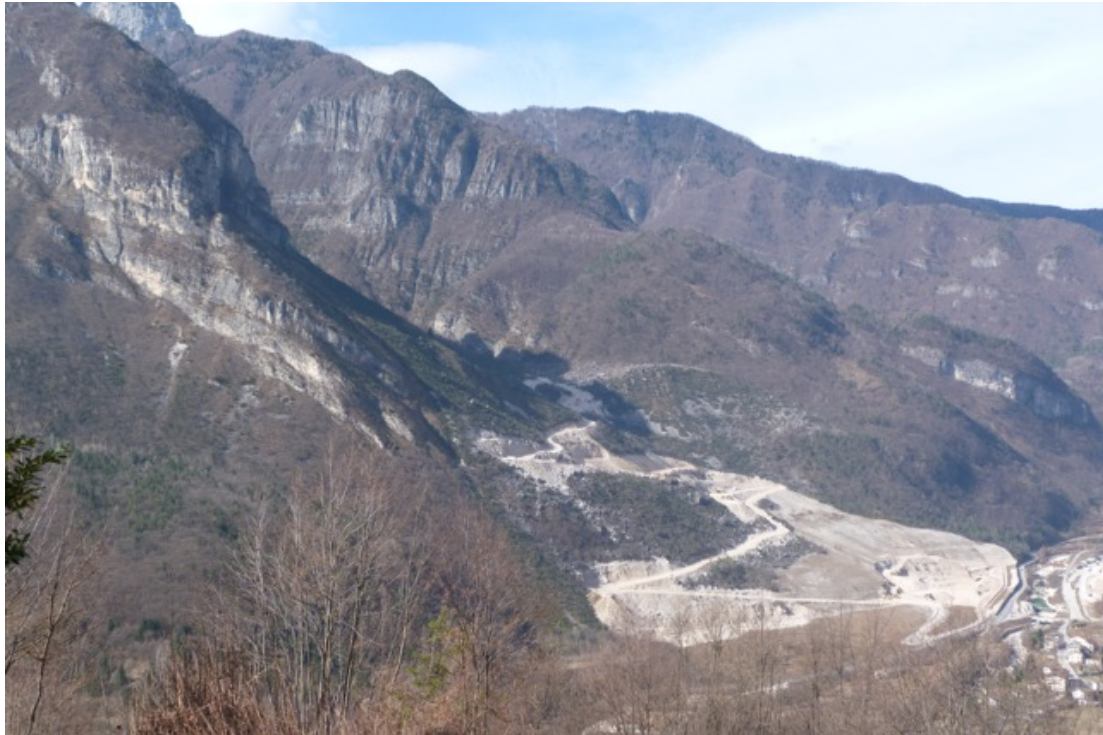
Fig. 3. Frana La Marogna vista da NE: a sinistra la nicchia di distacco in roccia, denominata La Gioia, a destra l'accumulo tagliato al piede dalla S.S. N.350 e dal torrente Astico. Si nota la disposizione a franapoggio degli strati con inclinazione che aumenta da monte ( $20^\circ$ ) a valle ( $50^\circ$ ).

La Marogna è attualmente interessata da un'attività di cava (Figg. 3-4) denominata La Marogna autorizzata dalla Regione (Provvedimento n. 918 del 06.05.2008). Tale attività coltiva appunto l'accumulo di frana, asportando la parte sul fondovalle in destra idrografica. Nel passato recente un'altra cava ha coltivato l'accumulo appoggiato sul versante opposto (sinistra idrografica) e in parte ricoperto dal detrito di versante del versante sinistro.

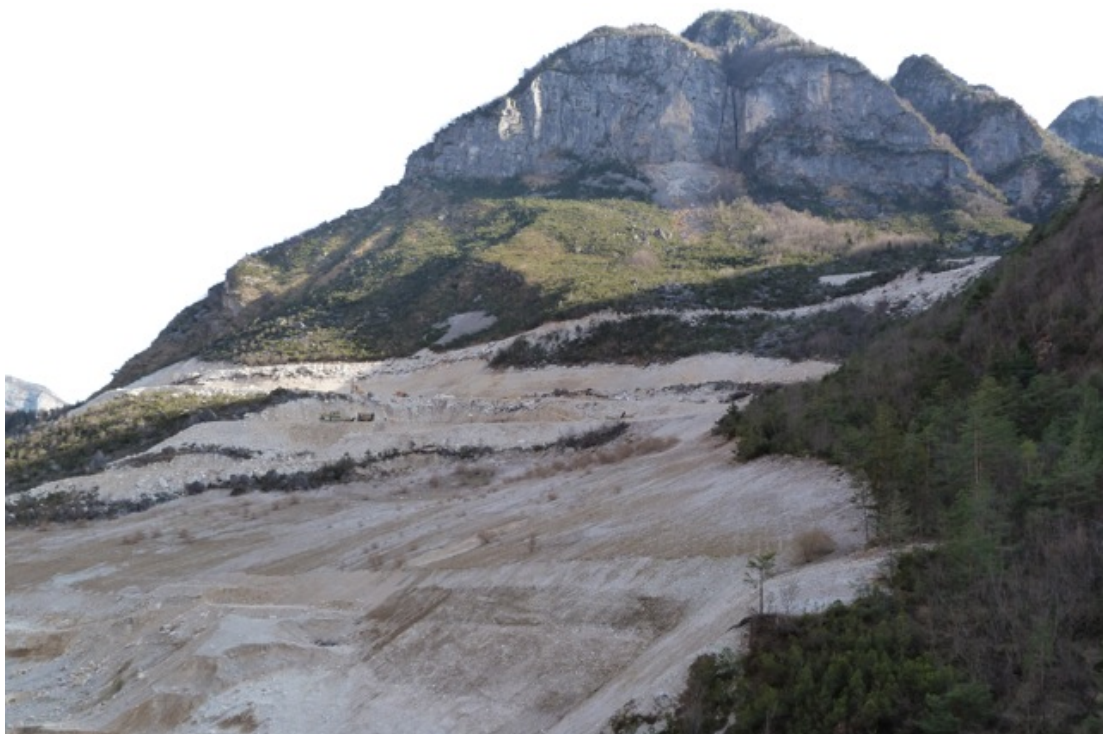
Fig. 4. Frana La Marogna vista da Nord: in alto, la nicchia di distacco La Gioia mostra delle placche chiare dovute a distacchi di alcuni anni fa, mentre alla base della parete l'accumulo ricopre la vegetazione; in basso la cava che ha modificato il piede dell'accumulo, scalzandolo.

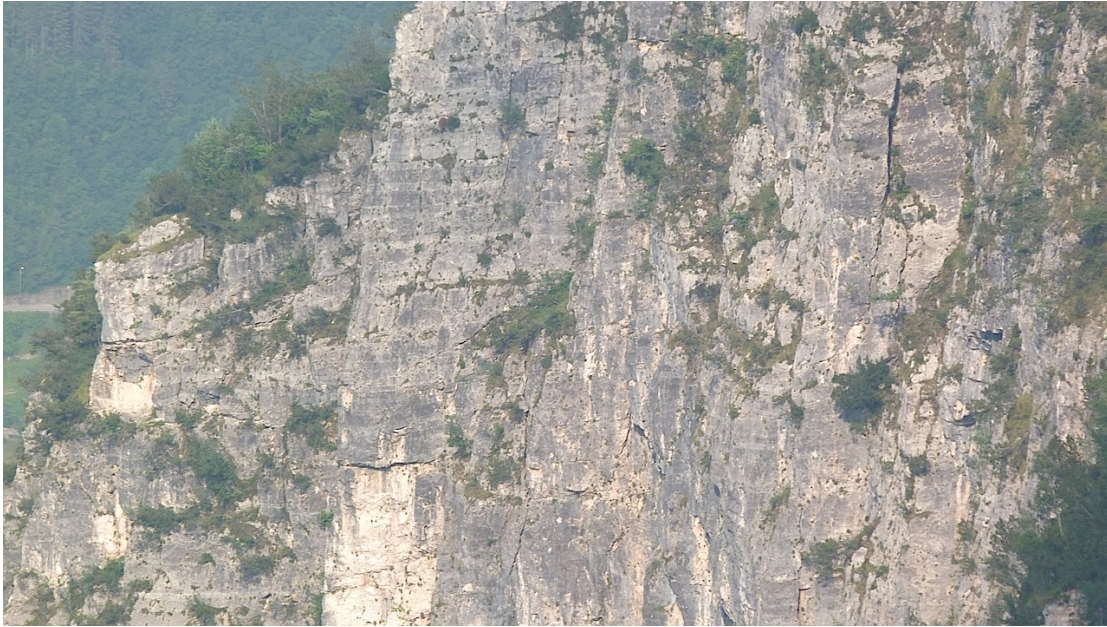
Fig. 5a. Particolare della parte mediana della parete La Gioia, vista dall'alto da OSO.

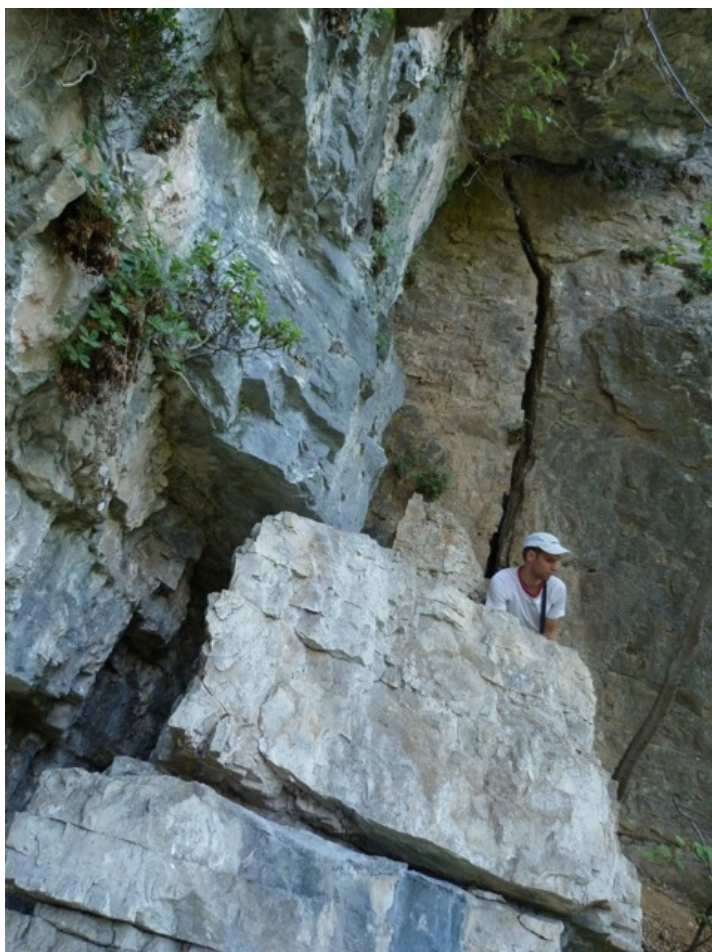
Fig. 7. Blocco di roccia uscito dalla parete per scivolamento lungo superficie di strato inclinata a franapoggio. In secondo piano frattura beante parallela alla parete La Gioia.

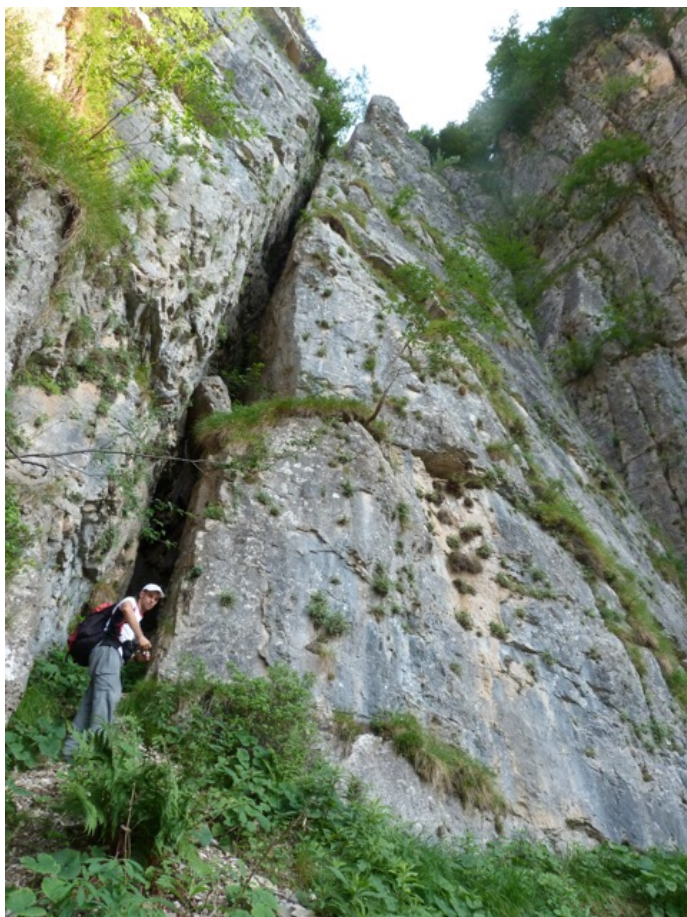
Fig. 10. Pilastro alto 40 m isolato da fessure ad alto angolo rispetto la parete La Gioia e convergenti verso l'interno.

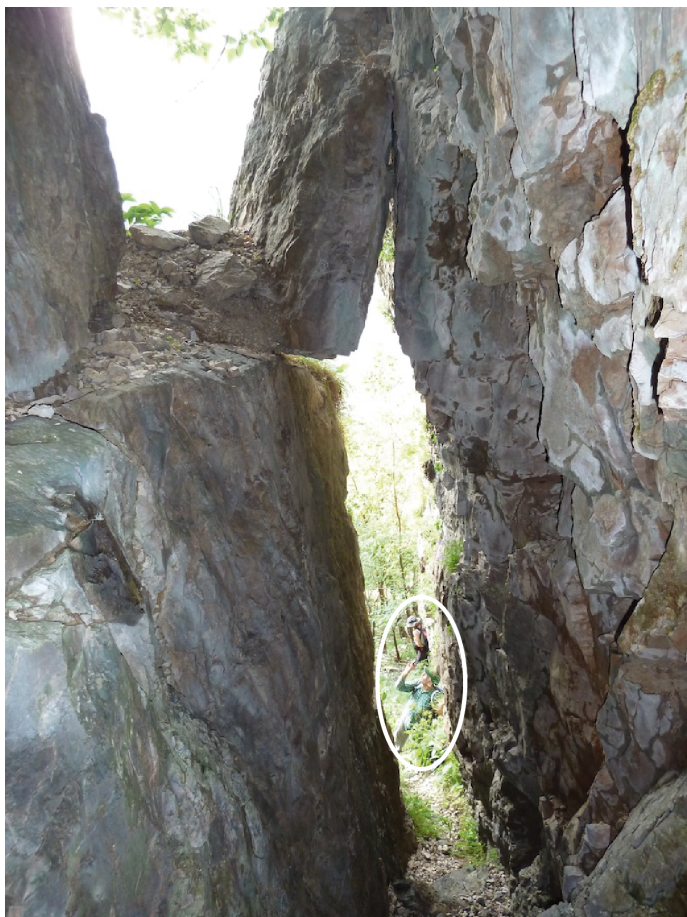
Fig. 11. Fessura della figura 10 vista dall'interno del versante. L'ovale bianco mostra due persone. Si noti il grado di fratturazione della parete a destra.

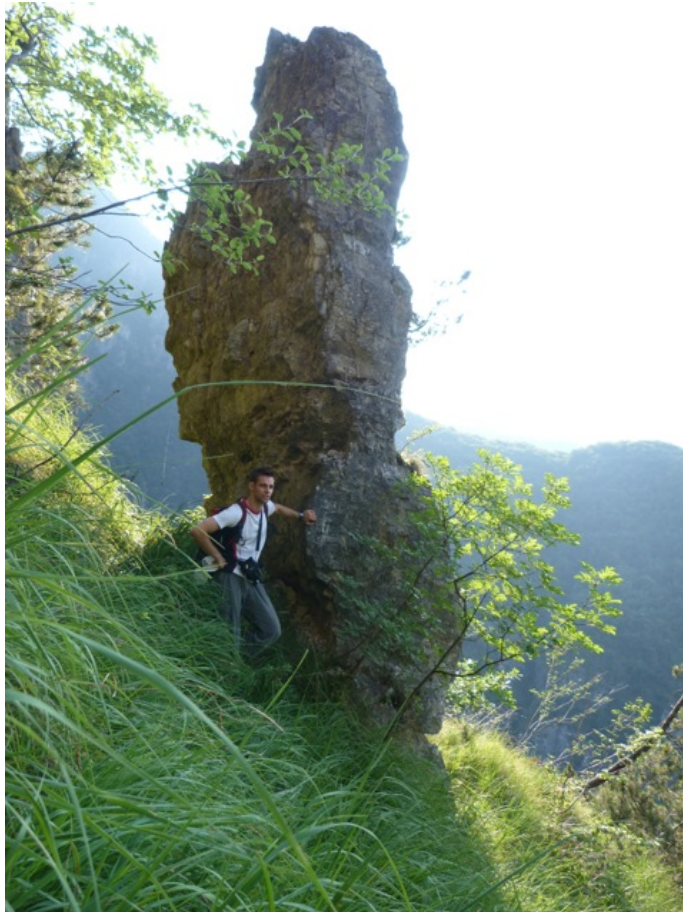
Fig. 12. Pilastrino di roccia in precario equilibrio sotto la parete La Gioia a q. 850 m.

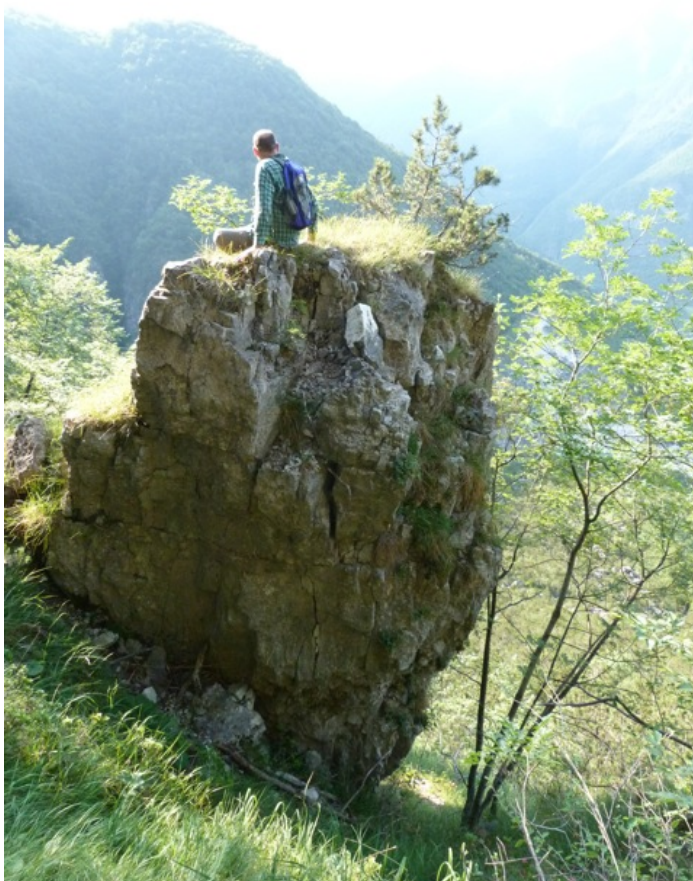
Fig. 13. Pilastrino di roccia in precario equilibrio sotto la parete La Gioia a q. 840 m.

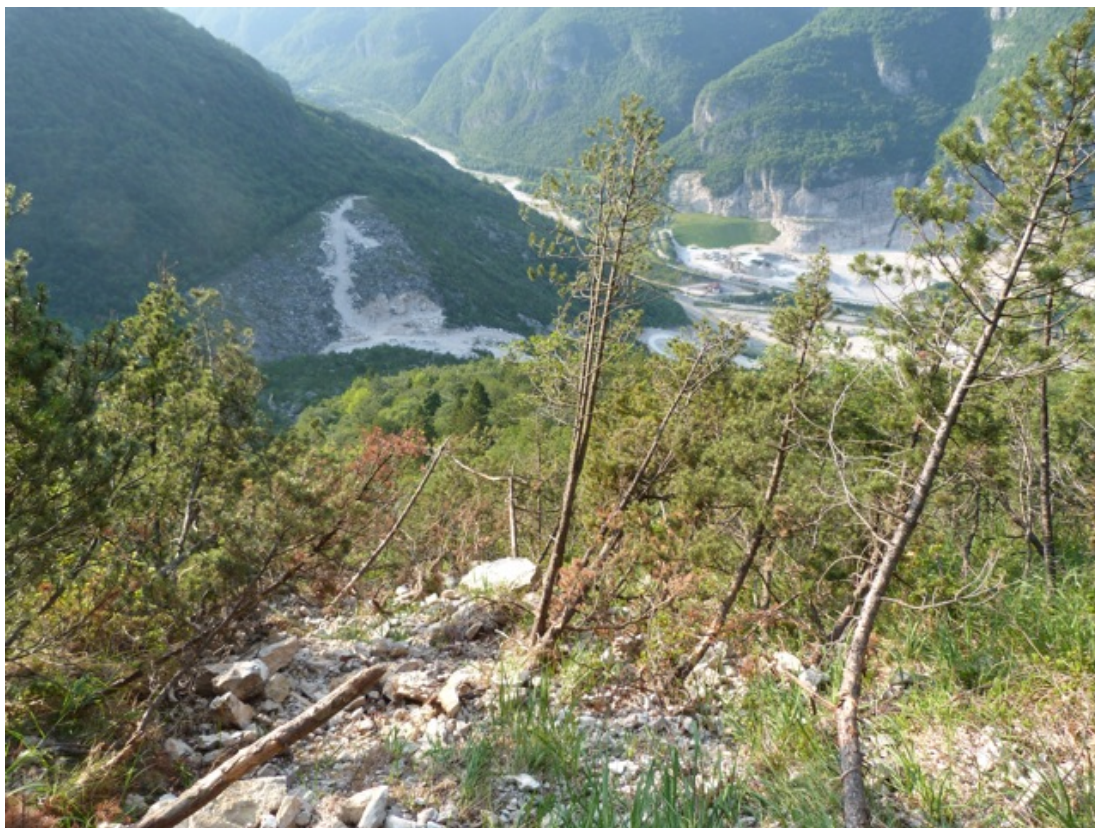
Fig. 14. Alla base della parete La Gioia la vegetazione arborea è danneggiata e ricoperta dai blocchi di roccia crollati negli ultimi anni.

La parete La Gioia è una evidentissima **scarpata di degradazione attiva**, in arretramento, come documentano distacchi di roccia recentissimi. Infatti, alla base della parete vi è una fascia con vegetazione a mughi piegati e divelti, ricoperti da blocchi di roccia (Fig. 14). Ciò dimostra che i distacchi dalla parete sono continui. Al centro della parete si riconoscono due grandi chiazze giallastre di roccia non alterata superficialmente ed alla base della parete un cono detritico attivo (riportato nel progetto nella Carta geologica e geomorfologica – TAV 3, file 2505\_050602001\_0305\_0PP\_A0.dwg) che ricopre il precedente deposito della frana.

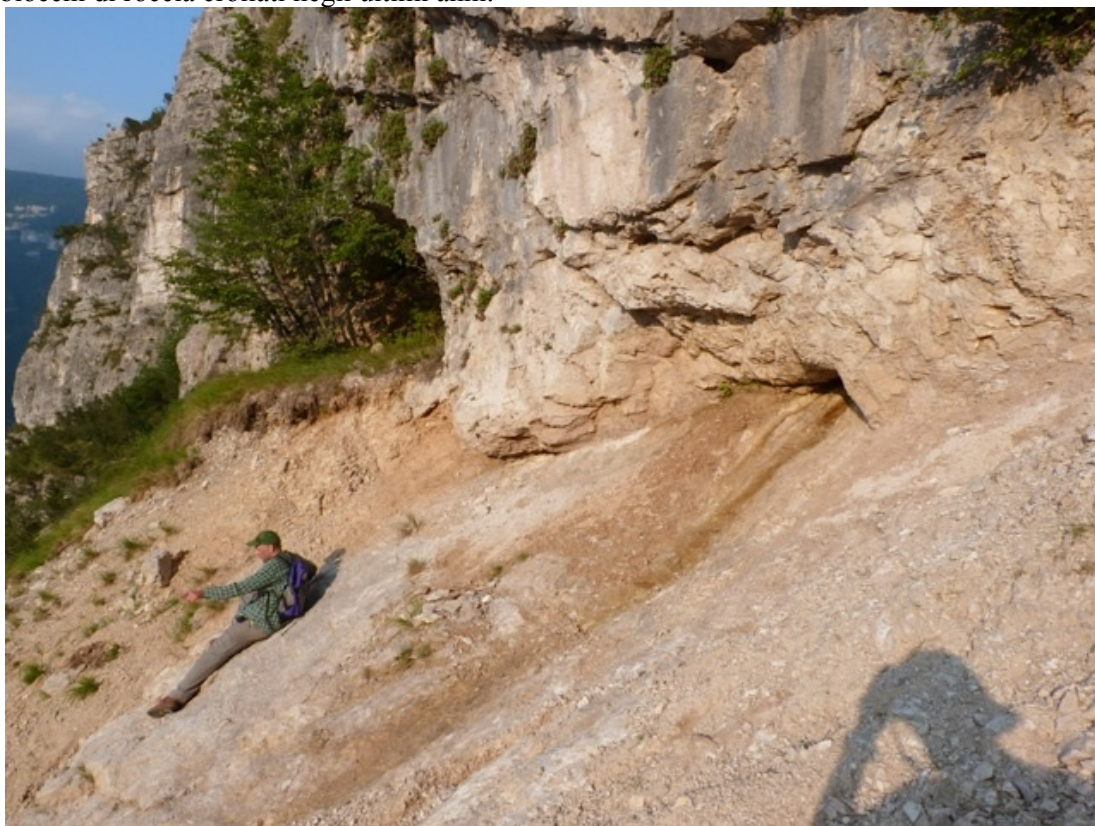
Fig. 15. Venuta d'acqua alla base della parete La Gioia, lungo il piano di scivolamento. Si noti lo stato di fratturazione molto spinta della roccia al contatto col piano di scivolamento.
